*D. Nicaise, dr. wet., laboratoriumhoofd, laboratorium 'Mineralogie en microstructuur', WTCB*  
*P. Steenhoudt, ir., projectleider, laboratorium 'Bouwchemie', WTCB*

# Vlekvorming door oxidatie op gevels uit graniet

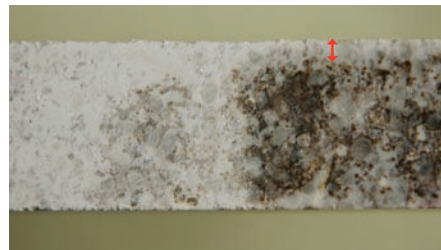
In het onderzochte geval ging het om een gevel uit lichtgekleurd Chinees graniet, dat volgens de microscopische analyse een grote hoeveelheid ijzeroxiden, ijzerhydroxiden en mangaan bevatte. Uit de ontvangen informatie bleek verder dat het een voorbehandeling gekregen had met zoutzuur (HCl) en zuurstofwater (H<sub>2</sub>O<sub>2</sub>).

Door de trage verdamping van het water (regenwater of spoelwater van de behandeling met HCl en H<sub>2</sub>O<sub>2</sub>) in de steen, kunnen de oxidatieproducten vanuit de massa naar het oppervlak migreren, zodat er vrij kort na de plaatsing roestbruine vlekken kunnen optreden. Op gevels met een zuidwestelijke oriëntatie, die sterker blootgesteld zijn aan de regen, merkt men overigens op dat de gevormde vlekken groter en intenser zijn. Indien het graniet lichtgekleurd is, zal dit onesthetische verschijnsel nog sterker in het oog springen.

**Concentratie van bruine mineralen die verantwoordelijk zijn voor de vlekvorming. Dit springt sterker in het oog als de steen vochtig is (rechts). Men ziet eveneens een witte boord (pijl) van enkele millimeters breed, die waarschijnlijk terug te voeren is tot de behandeling met H<sub>2</sub>O<sub>2</sub>.**

De duurzame verwijdering van dergelijke oxidatiesporen is niet zo eenvoudig. Niettemin kan dit verschijnsel meestal gevoelig getemperd of zelfs volledig weggewerkt worden door een reiniging met een oplossing op basis van oxaalzuur en ammoniumbifluoride. Men dient evenwel rekening te houden met het feit dat de toepassing van deze producten met de nodige omzichtigheid dient te gebeuren en dat de progressieve wederverschijning van dit fenomeen niet uitgesloten is. ■
