In dit artikel worden twee typologieën van buitenmetselwerk uit baksteen voorgesteld waarbij het risico op het loskomen van de verf reëel is. Bij de eerste configuratie gaat het om bakstenen met een glad uitzicht en een gesloten structuur. Bij de tweede gaat het om nageïsoleerd metselwerk.

Nieuwe aandachtspunten voor verf op buitenmetselwerk uit baksteen

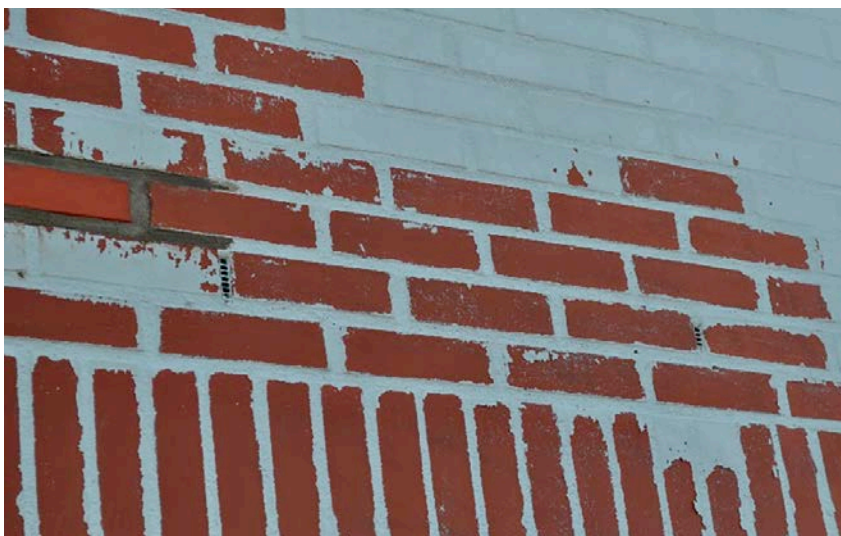
vastgesteld dat **de verf enkel loskomt van de baksteen** en intact blijft op de voegen (zie afbeelding 1). Dit loskomen verschijnt telkens **enkele maanden** na de uitvoering, doorgaans op het einde van de winter. Vermeldenswaard is ook dat de bakstenen een **gelijkaardig uitzicht** vertonen: een glad oppervlak, een gesloten structuur en een lage oppervlakteporositeit.

Bovendien werd er ter hoogte van de beschadigde zones steeds een **hoog vochtgehalte** van het metselwerk gemeten. Gelet op het feit dat voormelde hechtingsproblemen zowel vastgesteld werden op zuid- als op noordgerichte gevels, leek het ons weinig waarschijnlijk dat de oorzaak hiervan te zoeken was bij een vochtbron afkomstig van buitenaf. Om hieromtrent zekerheid te krijgen, werd het metselwerk geopend om de gevelopbouw te controleren en te chec-

Uit laboratoriumproeven is bovendien gebleken dat het buitenoppervlak van de bakstenen **zeer traag water absorbeert**. Dit kan verklaren waarom de droging minder snel verloopt en vochtaccumulatie in de hand gewerkt wordt. Deze hypothese wordt bevestigd door een werf waarbij de gevel twee jaar geleden ‘gezandstraald’ werd en sedertdien geen onthechting meer vertoont.

1 | Typisch uitzicht van de op de verschillende werven vastgestelde hechtingsproblemen van de verf

Er bestaan voorlopig nog geen definities of minimale criteria waaraan voldaan moet zijn om te kunnen spreken van 'te beschilderen bakstenen'. Teneinde geschillen te vermijden, zouden de baksteenfabrikanten een aantal proeven moeten voorzien of zouden deze in het BENOR-merk opgenomen moeten worden. Dergelijke proeven zouden het mogelijk moeten maken om vooraf uitsluitel te krijgen over de toepasbaarheid van verven op deze ondergronden, om de architect, de bouwheer en de schilder beter te informeren en om de keuze van de baksteen en de verf te sturen in functie van de bekomen resultaten.

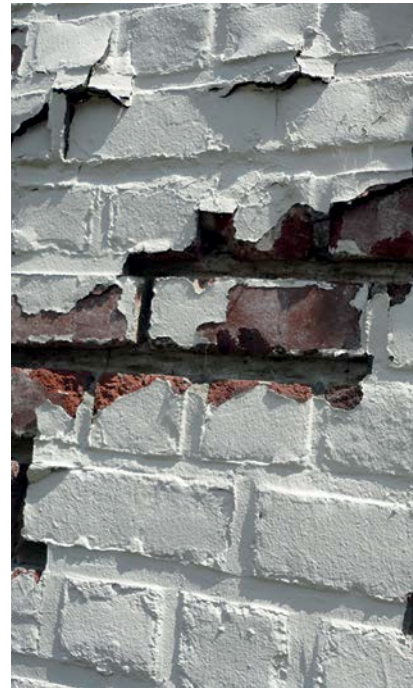
De toepassing van een verf doet de **waterdampdiffusieweerstand** van het buitenoppervlak van het metselwerk stijgen en de **droogsnelheid** dalen. Het risico op vochtophoping in het buitenspouwblad zal hierbij voornamelijk afhankelijk zijn van de eigenschappen van het afwerkingssysteem vermits het niet langer mogelijk is om het metselwerk via de spouw te ventileren. Wanneer dit vochtgehalte te groot wordt, kan het leiden tot het loskomen van de verf en/of tot vorstschade (zie afbeelding 2). In tegenstelling tot bij het hiervoor besproken geval, betreft het hier alle baksteentypes.

2 | Voorbeeld van schade ten gevolge van vochtophoping in de baksteen: loskomen van de verf en vorstschade ter hoogte van de voegen en de baksteen

Teneinde de impact van de verf te beperken, raden de **TV's 249** en **246** aan om zeer waterdampdoorlatende afwerkingen met een S_d -waarde (equivalente dampdiffusiedikte) van minder dan 0,05 m (*) toe te passen. Hiervoor

In dergelijke omstandigheden zou een voorafgaandelijke verwijdering van het aanwezige systeem een redelijke – zij het duurder – optie kunnen zijn, die toelaat om de aan het bestaande en mogelijks ongeschikte verfsysteem verbonden risico's preventief af te wenden.
