Breuk van gevelplinten uit natuursteen

D. Nicaise, dr. wet., laboratoriumhoofd, laboratorium Mineralogie en microstructuur, WTCB

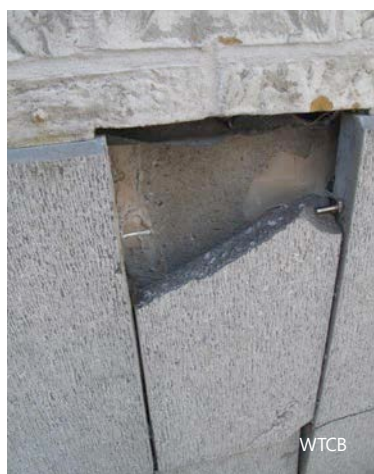
- een **slechte uitlijning** van de stenen
- **afschilferingen in de steen** ter hoogte van de deuvelds
- **scheurvorming tussen de zijdelingse verankeringen** aan weerszijden van de steen (zie afbeelding 1).

Deze beschadigingen zijn te wijten aan de door de vloerbedekking uitgeoefende druk wanneer deze hoger ligt dan de gevelplint. Deze druk komt voort uit:

- een **verhinderde uitzetting van de vloerbedekking**, die optreedt wanneer er onvoldoende ruimte is tussen de vloerbedekking en de gevelplint of wanneer deze ruimte

- opgevuld is met mortel. Dit is de voornaamste oorzaak
- een **toename van het volume van de voeg of van de vloerbedekking** tijdens een vorstfase.

1 | Scheuren tussen de verankeringen.

Om de uitzetting van de vloerbedekking toe te laten, zonder dat dit aanleiding zou geven tot spanningen, moet **elk stijf/hard contact** ter hoogte van de aansluiting tussen de vloerbedekking en de gevelplint alsook over de dikte van de plaatsingslagen (indien de gevelplint tot op dit niveau komt) **vermeden worden**.

De ideale oplossing hiervoor bestaat erin om **de gevelplint boven de vloerbedekking te laten aanvangen**. Aangezien deze optie omwille van esthetische redenen slechts zelden overwogen wordt, geniet het de voorkeur om de vloerbedekking ongehinderd te laten uitzetten door:

- tussen de gevelplint enerzijds en de vloerbedekking en haar ondergrond anderzijds in een voeg van 1,5 tot 2 cm te voorzien
- met behulp van een niet-vlekvormende elastische kit een soepele voeg uit te voeren waarbij er over de volledige lengte van de contactzone tussen de twee elementen een langdurig samendrukbaar materiaal aangebracht wordt. De ruimte tussen de vloerbedekking en de gevel kan leeggelaten worden. Desgevallend is de kans echter groot dat deze snel vuil wordt.

Als tweede oplossing kan men **tussen de gevelplint en de vloerbedekking een boordsteen plaatsen** die tot doel heeft om de voeg tussen de boordsteen en de gevelplint volledig open te houden. Deze voeg moet steeds uitgevoerd worden met een elastische kit en dit, ongeacht de gekozen techniek.

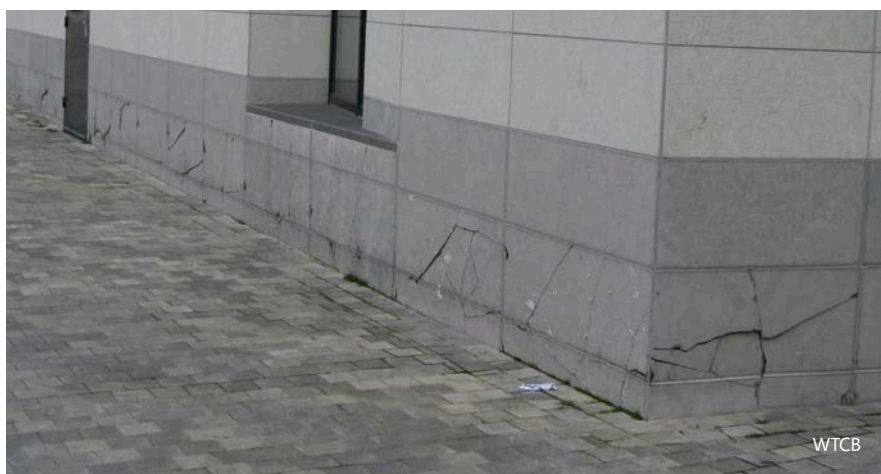
De breuk van de gevelplinten kan ook te wijten zijn aan **incidentele schokken**, onder meer veroorzaakt door tweewielers (zie afbeelding 2). Dit probleem treedt dan ook frequent op bij gebouwen die grenzen aan drukke straten of openbare plaatsen.

Aangezien er bij het ontwerp niet altijd rekening gehouden wordt met de intensiteit van de schokken, is de steen soms niet dik genoeg, des te meer wanneer de verankeringen hoger liggen dan de vloer (bv. bij zeer hoge elementen). Bij gebruik van twee verankeringen worden deze doorgaans op een derde van de hoogte geplaatst. Naarmate ze hoger liggen, zal ook het risico op schade groter worden.

2 | Breuk van de stenen ten gevolge van incidentele schokken.

De verschillende oplossingen om het breukrisico te beperken bestaan erin om de spanningen in de steen te verminderen. Dit kan door:

- de **afmetingen** van de gevelplinten te beperken tot een

oppervlakte van 0,8 m² en een hoogte-breedteverhouding van 3

- de **afstand tussen de verankeringen** te begrenzen tot maximaal 80 cm
- de **dikte van de stenen** van de gevelplint met 1 à 2 cm te verhogen. In dit geval moet men:

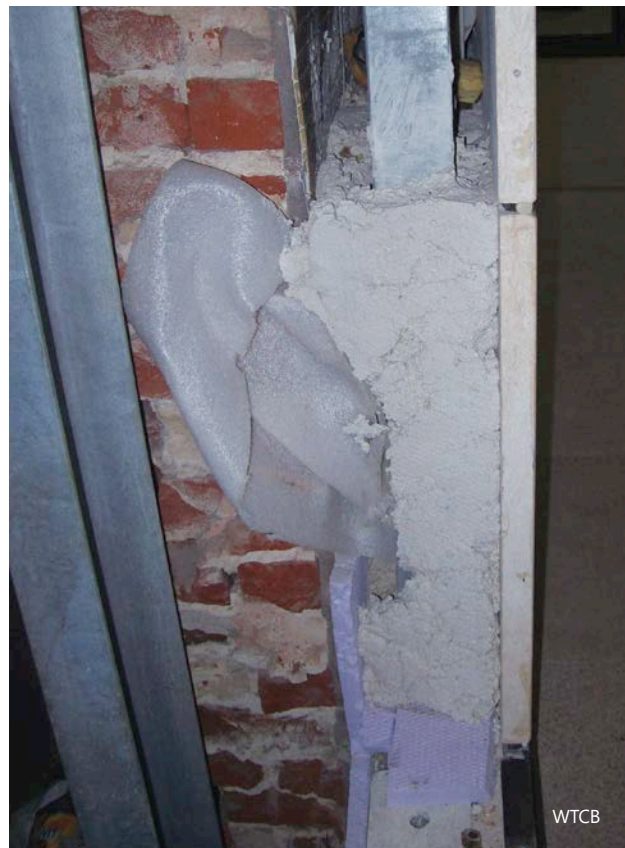
3 | Versterking van de geventileerde spouw.

- de **geventileerde spouw versterken** door deze op te vullen met een mager gestabiliseerd vulmateriaal (zie afbeelding 3). Het gaat hier echter om een omslachtige operatie met een verhoogd risico op de migratie van zouten afkomstig van de mortel en op de verschijning van differentiële vochtkringen door het feit dat de onderkant van de afwerking niet meer correct geventileerd is. Bovendien zal de gevelplint in voorkomend geval niet langer als een onderdeel van de geventileerde gevel beschouwd worden, waardoor men zal moeten opteren voor een materiaal met een hogere vorstweerstand (zie [TV 228](#)).
