Welke opbouw voor warme zinken daken?

L. Lassoie, ing., redactiecoördinator en adjunct-coördinator van de Technische Comités, WTCB

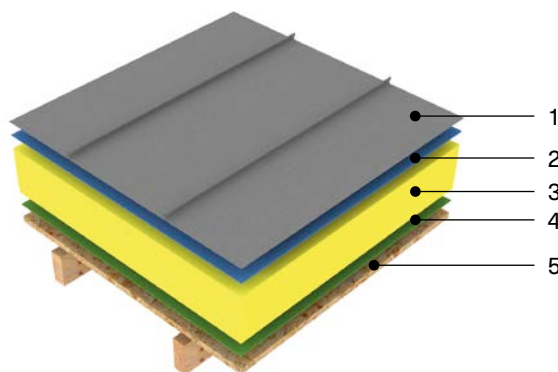
Uit een studie van ons Technisch Comité 'Dakbedekkingen' is gebleken dat de oxidatie van het zink te wijten is aan de migratie van water doorheen de coating en dat dit verschijnsel sterk beïnvloed wordt door de temperatuur en vooral de zuurtegraad van het water. Deze studie heeft ons ook in staat gesteld om de dakopbouwen te identificeren die in aanmerking komen voor warme zinken daken (zie afbeelding 1).

- 1** Door een proef gevalideerde opbouw van een warm dak.

1. Zinken dakbedekking die aan de onderzijde voorzien is van een beschermende coating
2. Onderdak
3. Stijve thermische isolatie die geen hout bevat
4. Dampscherm
5. Dakvloer

Uit proeven die uitgevoerd werden op gelijkaardige dakopbouwen als deze die in afbeelding 1 voorgesteld wordt (zie vorige pagina), bleek dat deze goede prestaties vertoonden.

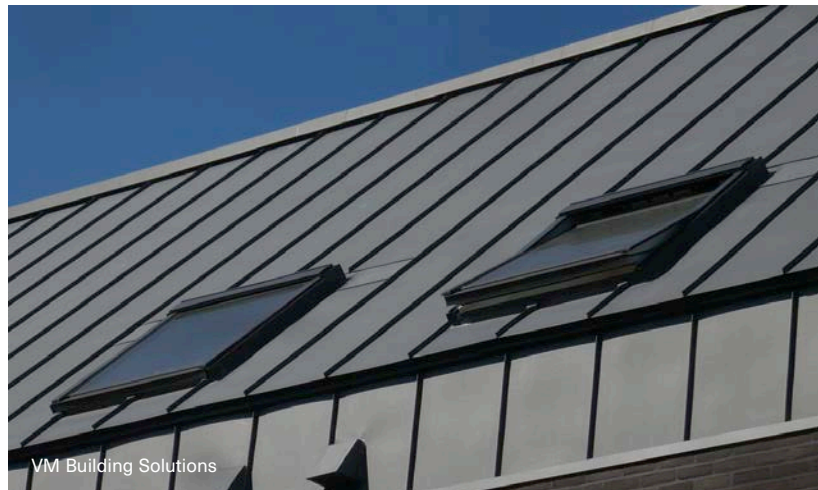
- 2 Mogelijkheid tot het uitzetten van het zink boven de dakvensters.

- **bijzondere aandacht te besteden aan het ontwerp en de uitvoering van de details** om een perfecte afdichting op lange termijn te garanderen. Hierbij moet er in het bijzonder gelet worden op de vrije uitzetting van de zinkstroken ter hoogte van de dakdoorbrekingen (bv. schoorstenen en dakvensters) (zie afbeelding 2).
