Invloed van het **smeermiddel** bij de plaatsing van concentrische schouwssystemen

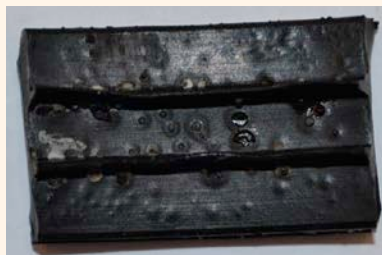
2 | Met vet ingesmeerd EPDM na de proef

In de omgevingsomstandigheden van het laboratorium ondervonden bepaalde dichtingsringen schade. Zo stelden we vast dat de met vet ingesmeerde ring uit EPDM aanzienlijk aangetast werd (zie afbeelding 2). Ook de siliconensprays (zie afbeelding 3) en bruine zeep (zie afbeelding 4) brachten een aantasting van de ring uit EPDM teweeg, zij het in mindere mate dan het vet. De toepassing van een vaatwasdetergent daarentegen had geen zichtbare schade tot gevolg (zie afbeelding 5). Wat de dichtingsringen uit siliconen en gefluoreerde elastomeren betreft, werd er na de proef geen enkele aantasting vastgesteld, ongeacht het gebruikte smeermiddel.

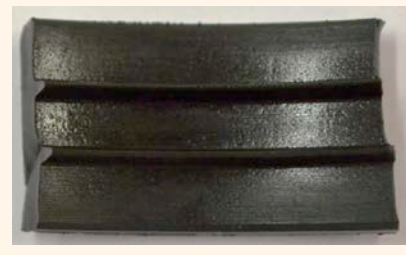
3 | Met siliconen ingesmeerd EPDM na de proef
