# Ventilatie aan de onderzijde van onderdaken: zelden nuttig!

Bij de afdeling Technisch advies en consultancy krijgen we vaak de vraag of het nuttig is om onder een onderdak een luchtspouw te voorzien. In dit artikel zal duidelijk worden dat dit in de meeste situaties onnodig is en in sommige gevallen zelfs schadelijk kan zijn.

*D. De Bock, ing., hoofdadviseur, afdeling Technisch advies en consultancy, WTCB*

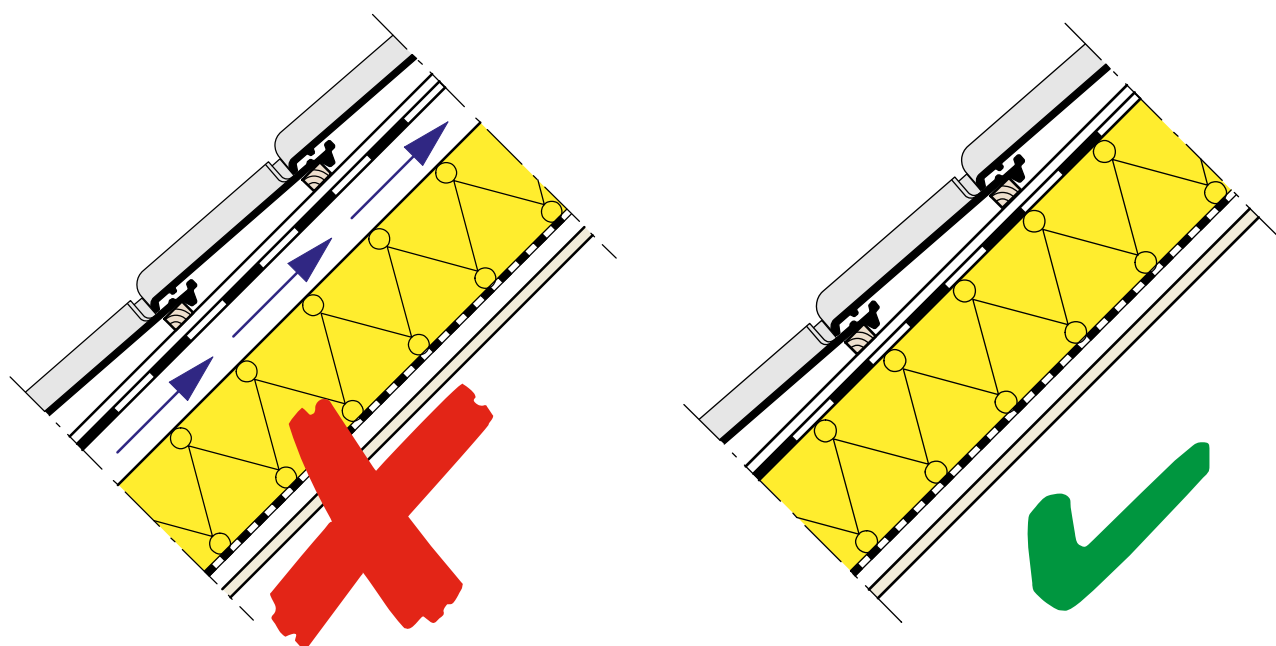
1 | De ventilatie van de ruimte tussen het onderdak en de thermische isolatie is afgeraden.

Met uitzondering van de gevallen die we hierna zullen bespreken, is een doelbewuste ventilatie van de ruimte tussen het onderdak en de thermische isolatie doorgaans overbodig. Ze kan volgens ons zelfs als nadelig beschouwd worden, vermits ze het **condensatieverschijnsel aan de binnenzijde van het onderdak kan accentueren** en vooral de **thermische prestaties van de dakopbouw kan verminderen**. Dit komt doordat de aanwezigheid van een luchtspouw de circulatie van koude lucht in vezelachtige isolatiematerialen kan bevorderen.
