E. Rousseau, ing., hoofdadviseur, departement 'Communicatie en beheer', WTCB

1 BESCHRIJVING EN RESULTATEN VAN DE STUDIE

Ontmanteling van elementen uit asbestcement in buitenomstandigheden

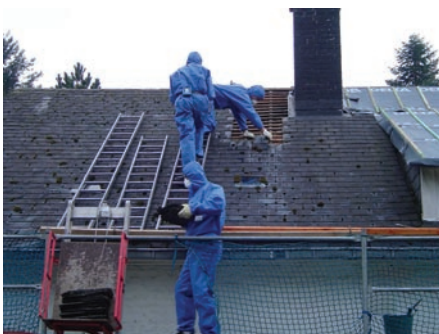
Afb. 1 Ontmanteling van elementen uit asbestcement in open lucht.

- voor de uitvoerders :
 - gewoonlijk is het de uitvoerder die het dak ontmantelt (uitvoerder 1), die het meest blootgesteld wordt aan de stofdeeltjes. Dit kan men verklaren door het feit dat slechts een deel van de dakelementen

zichtbaar is (respectievelijk 55 % of 37 % van het oppervlak van elke lei, naargelang de leien ruitvormig geplaatst werden of niet). De rest wordt bedekt door andere dakelementen en blijft bijgevolg droog en stoffig. Het is dit stof dat vrijkomt bij de ontmanteling van het dak

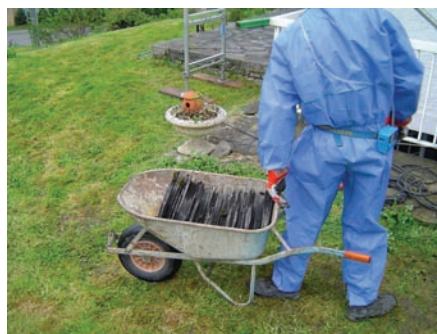
Afb. 2 Transport van het asbestcement met een kruitwagen.

- het blootstellingsniveau van de uitvoerder die de golfplaten of de leien naar de afvalcontainer brengt (uitvoerder 3), is sterk afhankelijk van zijn werkmethode. Indien hij de dakelementen rechtstreeks vanuit de bak van de goederenlift in de kruitwagen stort en deze vervolgens rechtstreeks in de speciale zak kiepert, komt er heel wat stof vrij en kunnen er verschillende golfplaten of leien breken

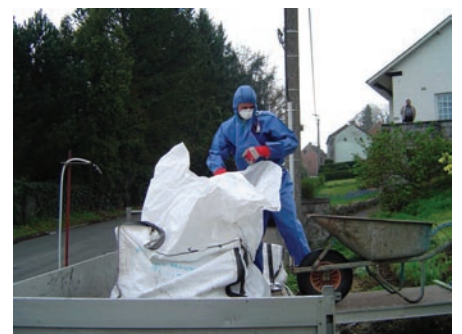
Afb. 3 Uitkieperen van de kruitwagen in de speciale zak.
